Organismo de Evaluación y Fiscalización Ambiental - OEFA

ACTA DE NOTIFICACIÓN TUO LEY Nº 27444 N° 2616-2019-OEFA/CD

| DATOS DEL DESTINATARIO Y | DOCUMENTO A | NOTIFICAR | | | | | | |
|---|--|--|---|---|--|---|--|---|
| Acto o Documento que se | | | RESOLU | CIÓN | DIRECTORAL N° 1060-2019-OEFA/DP | FAI | | |
| Documentos Adjuntos | INFORME N 00877-2019-0FF4/DF4I- | | N° de Expedi | ente | 2566-2018-OEFA/DFAI/PAS | Agota la vía administrativa | No Aplica | - X |

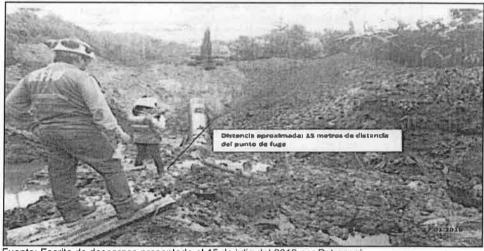
Tabla Nº 20 Fotogrfía presentada po Petroperú

- 285. Petroperú señala que no todo derrame es producido por un efecto corrosivo y la sola inspección visual (fotografías n° 2 y 3) no permite llegar a dicha conclusión, por los siguientes argumentos:
 - La inspección visual se realizó a tres (3) metros del punto de la falla, por lo que, no se puede concluir que el supervisor "constató" que la falla fue generada debido a un proceso corrosivo (adjunta fotografía):

- El acta de supervisión directa no señala que la causa de la fisura en la tubería sea por efecto de un proceso corrosivo, igualmente no se presentan sustentos o medios probatorios.
- Los supervisores que atendieron la emergencia ambiental en el km 440+781 Tamo II del ONP no estaban calificados para poder concluir a priori que la causa del evento era corrosión externa, sino que requerían la opinión de un perito. Asimismo, de la declaración del ingeniero del OEFA, se advertía que no realizó ninguna prueba metalúrgica y técnica para determinar la corrosión.
- El pronunciamiento del TFA¹⁸⁸ señala que, para verificar la impermeabilización de un suelo, no basta la fotografía, sino que debe complementarse con la

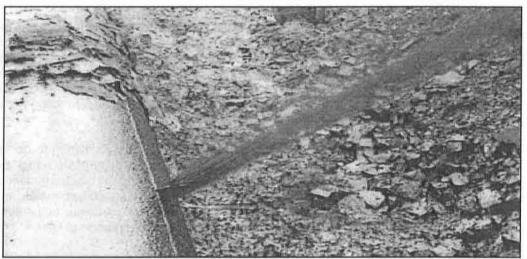
- Por tanto. Petroperú concluve que el OEFA vulnera principios del debido procedimiento, legalidad, verdad material, por lo tanto, debe ser archivado.
- 286. Respecto a que la inspección visual se realizó a tres (3) o quince (15) metros del punto de la falladebe señalarse enfáticamente que esto no es cierto, toda vez que el supervisor si verificó el punto de la falla constatando las condiciones de la tubería en dicho tramo, como se muestra a continuación:

- 287. La fotografía presentada por el administrado es una de las que el supervisor recabó para constatar los hechos de la emergencia ambiental, lo cual muestra que las acciones de verificación realizadas por la Dirección de Supervisión abarcaron no solo el punto de la falla sino todas las áreas adyacentes al ducto, asi como las áreas afectadas por el derrame en el km 440+781 del Tramo II del ONP.

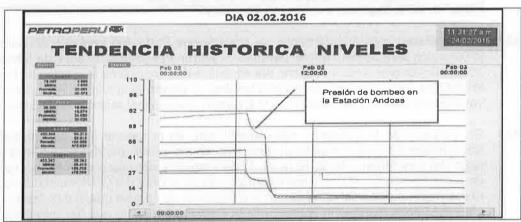
Tabla Nº 40 Gráficos de la curva de presión registrada en el sistema SCADA

- 495. En línea con lo mencionado precedentemente, se aprecia que los gráficos de la curva de presión registrada en el sistema SCADA275 registró que hubo una caída brusca de la presión de bombeo en la Estación Andoas en la mañana del día 2 de febrero del 2016:

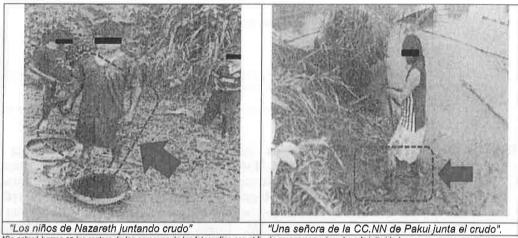
Tabla Nº 74: Fotografías del Informe Nº 000014-2016/DIN/DGCI/CMI/MC

mujer cuyos pies y pantorrillas también muestran la presencia de petróleo con su piel⁵⁰⁹:

*Se colocó barras en los rostros de las personas de las fotografías con el fin de preservar su derecho a la intimidad Fuente: Informe Nº 000014-2016/DIN/DGCI/CMI/MC.
Elaboración: DEAL

- 820. Lo anterior fue verificado tambien por el Ministerio de Cultura, conforme se evidencia de las fotografías del Informe Nº 000014-2016/DIN/DGCI/CMI/MC, en donde se muestran niños de la Comunidad Nativa de Nazareth también cubiertos por crudo.

753. El informe concluyó que la empresa no contaría con la previsión del recojo de petróleo por parte de menores edad; y, recomendó además que Petroperú debe utilizar canales de comunicación apropiados y pertinentes linguisticamente para la zona, para garantizar la cobertura de la información acerca del plan de contingencia en todas las comunidades, y que, finalmente, la empresa posteriormente debe realizar reuniones informativas a fin que la población conozca el balance de las acciones de limpieza y remediación⁵¹⁰.

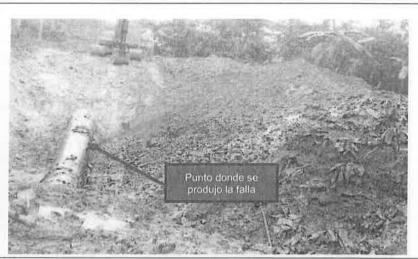
Fotografía N° 1:
Muestra que el derrame
de petróleo crudo no ha
sido controlado. El
administrado se
encuentra realizando
movimiento de tierra en
el área del punto de falta
de la tubería.

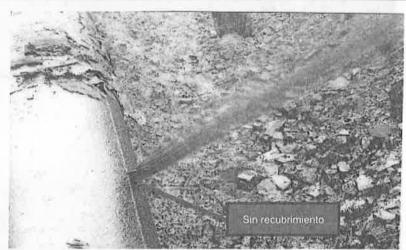
Fotografía N° 2: Muestra que el petróleo crudo está sallendo por una fisura de la tubería de 36" de diámetro. Asimismo, se observa que el deterioro de la tubería se produjo por efectos de corrosión externa.

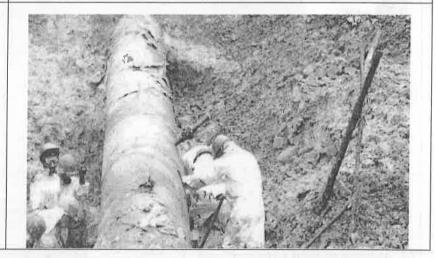
Fotografía 12: Vista cercana de zona de la tubería por donde fugaba el petróleo crudo, se observa una plancha soldada a la tubería con un tapón y una válvula de 2" de diámetro.

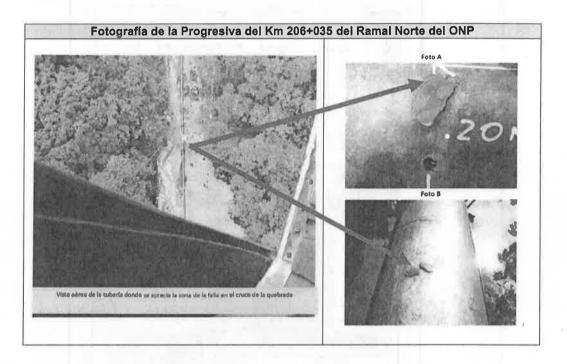
Anexo N° 5: Fotografía de la Progresiva del Km 206+035 del Ramal Norte del ONP

- 1016. Durante la Supervisión Especial Morona 1, la Dirección de Supervisión verificó el derrame de petróleo crudo en la tubería de 16" de diámetro, a la altura del km. 206+035 del ORN, conforme se evidencia en los registros fotográficos N° 21 y 22 del Informe de Supervisión Morona 1732 y en el Acta de Supervisión Morona 1733. Asimismo, la Dirección de Supervisión verificó que el petróleo crudo vertido por el punto del derrame se desplazó por la quebrada Cashacaño hasta su desembocadura al río Morona, desplazándose por este cuerpo de agua hasta llegar a la comunidad de Puerto Alegría. Todo el recorrido que realizó el petróleo crudo derramado se aprecia en las fotografías N° 1 a 20 del Informe de Supervisión Morona 1734.
